# Ремонт дворовой территории многоквартирных жилых домов расположенных по адресу: Орловская область, г. Ливны, ул. Мира, д. 209-а, 209-б, 213

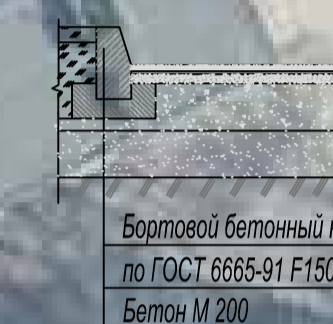
Асфальтобетонный проезд (тип 1)

Асфальтобетон марки-Д, тип В h=4 см  
Асфальтобетон марки-Л h=2 см  
Восстанавливаемое асфальтобетонное покрытие

Бортовой бетонный камень  
по ГОСТ 6865-91 F150  
Бетон М 200
